# Действия АСЦ при ремонте телевизоров UE32F5\*\*\*–F6\*\*\*

Составлено по материалам СБ:

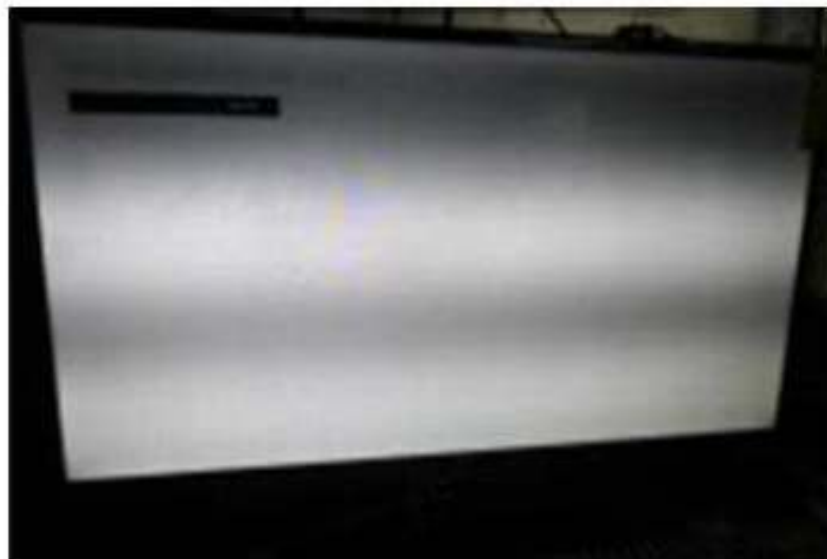
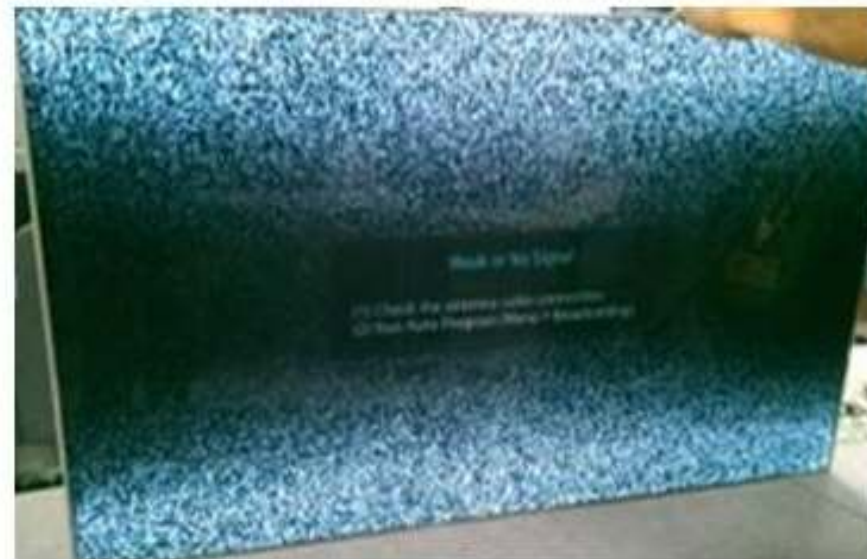
При поступлении телевизоров моделей UE32F5K – F6K в ремонт, с неисправностями: затемнения в виде полос, пятен или частичное отсутствие подсветки,

Прежде всего необходимо провести диагностику с целью выявления неисправности блока питания, кабеля или подсветки панели, и после замены неисправной запчасти, приступать к следующим действиям. Проверку кабеля можно путем визуального осмотра, прозвонки или например - поменяв местами разъемы кабеля.

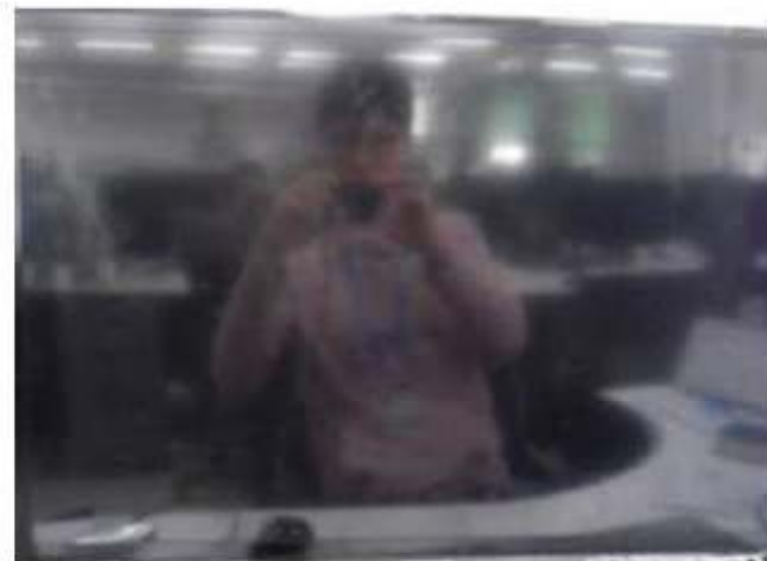
или в случае дефекта отсутствует подсветка:

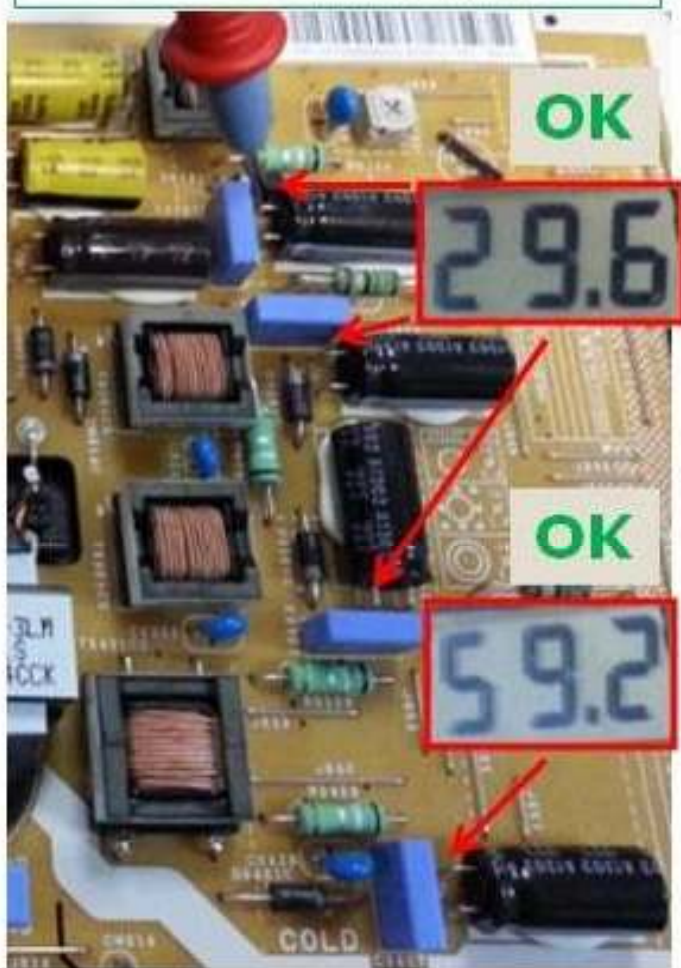
Все линейки исправны

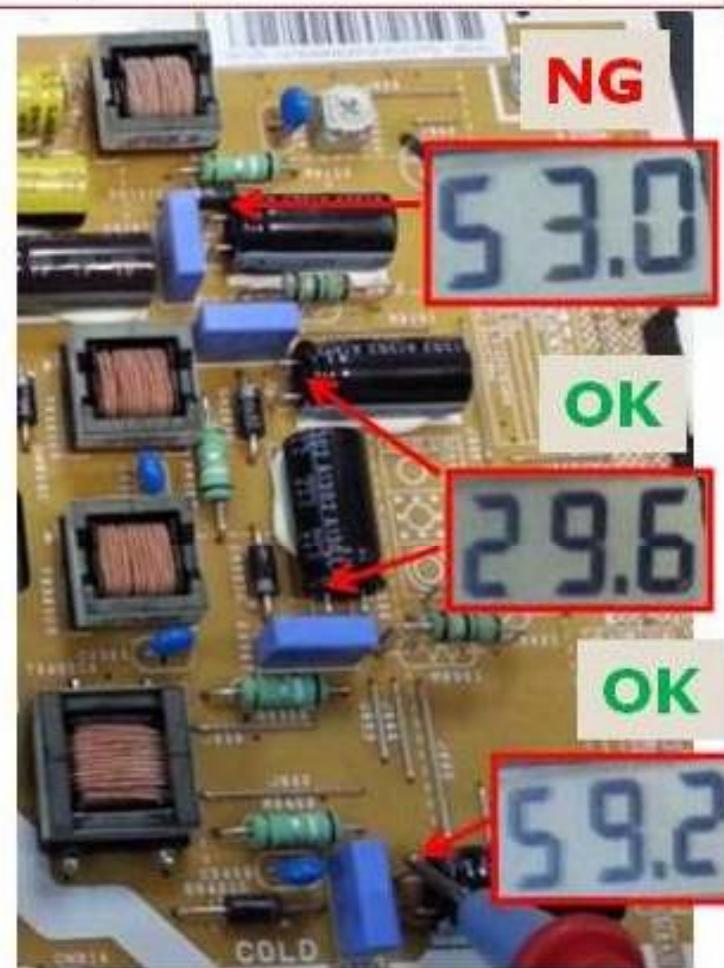
Верхняя линейка в обрыве

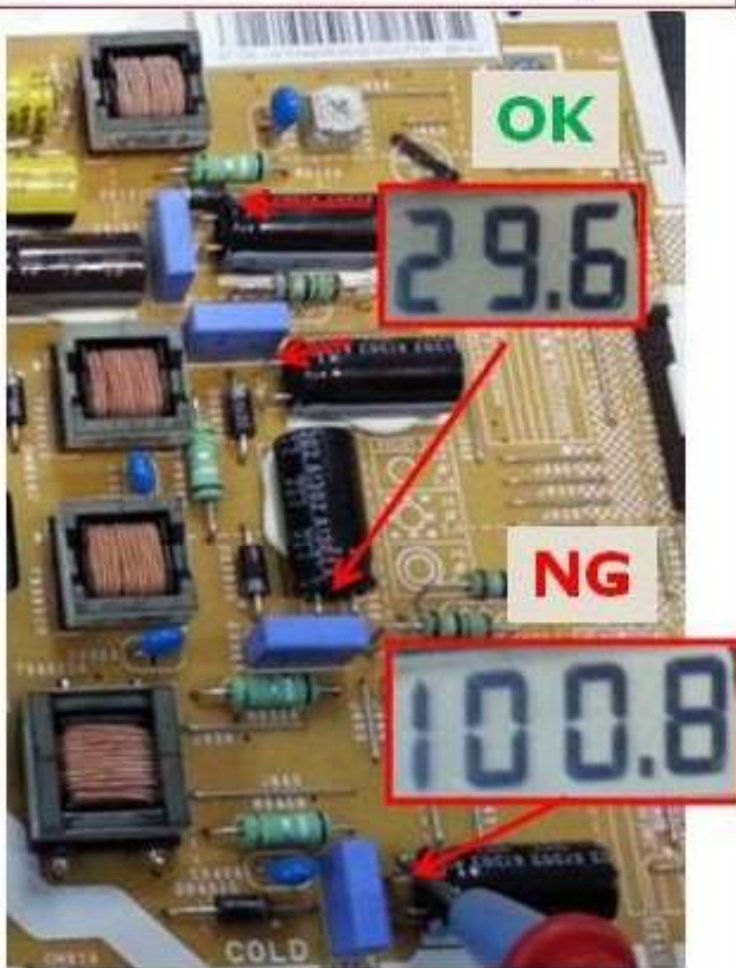
2 нижних линейки в обрыве

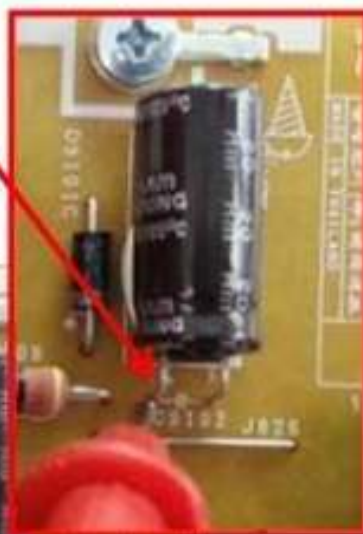
**BN44-00605A**

Все линейки исправны

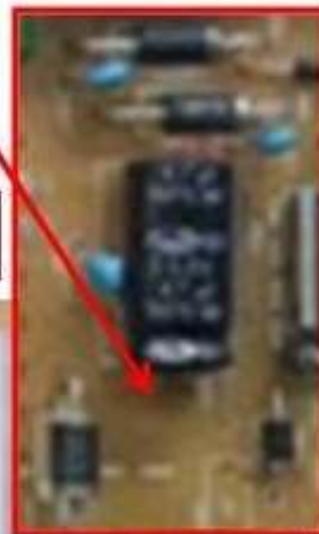
**BN44-00615A**

Одна из линеек в обрыве
