**Василий Федоров (г. Липецк)**

## Ремонт источника питания СТВ тюнера «DRE 5000»

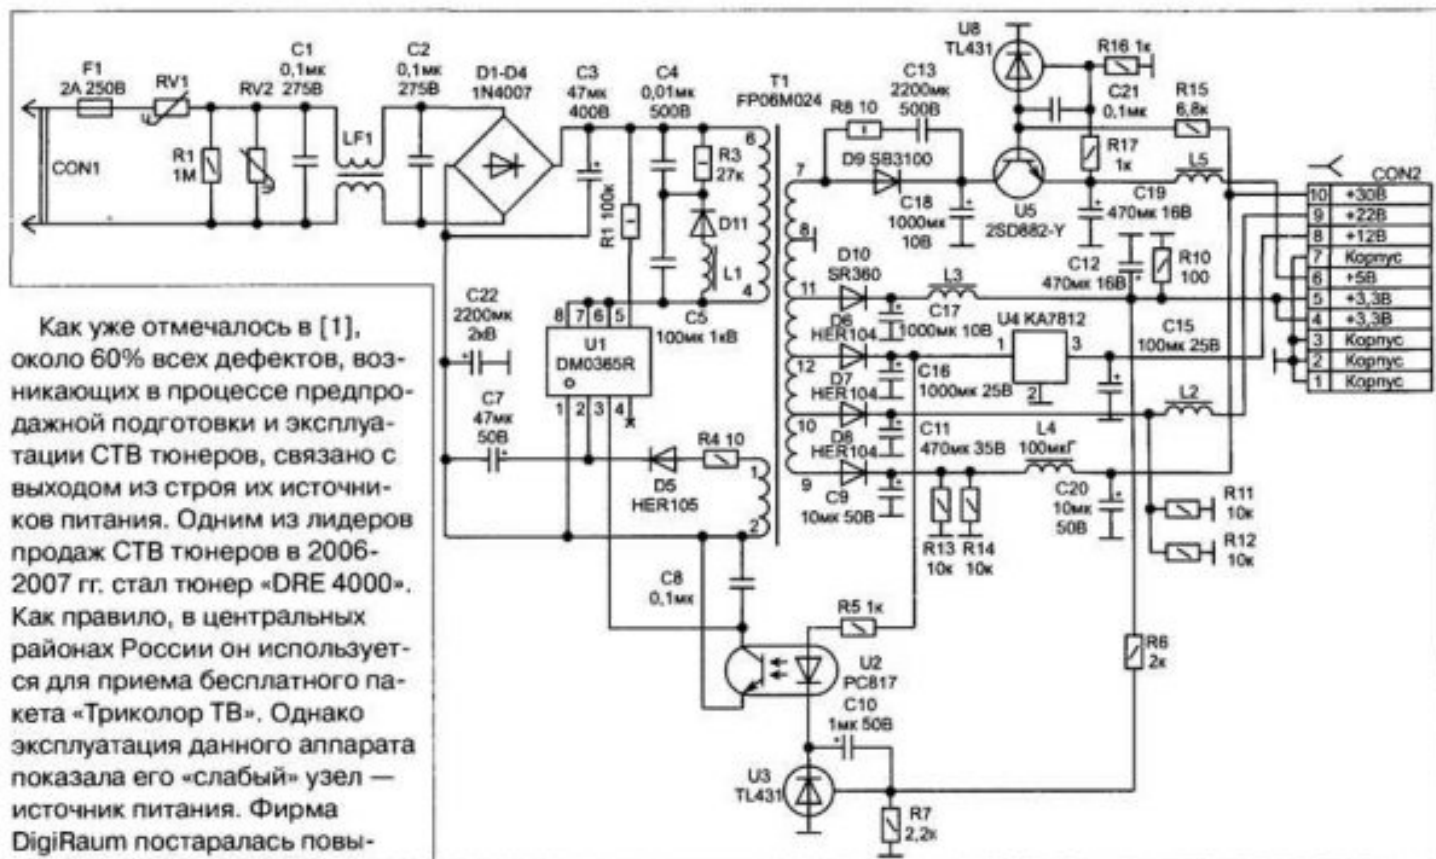
Принципиальная схема источника питания тюнера «DRE 5000»

Однако некоторые дефекты не были устранены. В частности, на позициях D9 и C21 используются элементы весьма низкого качества. В ремонт уже поступило несколько десятков аппаратов с дефектами источника питания, которые связаны в большей степени с нарушением условий эксплуатации тюнера — нестабильности питающего напряжения. Приведем типовые дефекты источника питания этого тюнера и причины их возникновения.

**Тюнер не включается, перегорает сетевой предохранитель F1**

- неисправен (пробой) один или несколько диодов D1-D4;
- неисправен силовой ключ в составе контроллера U1.

**Тюнер не включается. Сетевой предохранитель F1 исправен**

Возможные причины:  
– потеря емкости конденсатора C7;

– обрыв резистора R2 или R4.  
**Тюнер не включается, сетевой предохранитель F1 исправен. Напряжения на выходе источника питания занижены**

Возможные причины:  
– неисправность U3;  
– неисправен конденсатор C21  
(утечка):

Тюнер не включается, сетевой предохранитель F1 исправен. Выходные напряжения занижены. Мигает сетевой индикатор

- неисправен (пробой) диод D9;
- потеря емкости конденсатора C3.

Его следует заменить на более мощный с барьером Шоттки (например, 1N5822).
